מאת : אהרון (אריק) גורן

חודש לאחר פיצוץ מחסן האמוניום ניטראט בנמל ביירות וב-11.9 אירעה תאונת נפיצים באתר אחסנה בירדן, מספר ק"מ מהעיר זרקא. תאונה זו, בשונה מקודמתה בביירות, לא קרתה בסמיכות לבתי מגורים ומבנים רגישים אלא באתר מרוחק יחסית אשר שימש על פי הפרסומים בתקשורת מקום אחסון לפריטי תחמושת פסולים.

אהרון (אריק) גורן

המרכז הישראלי לבטיחות בנפוצים.

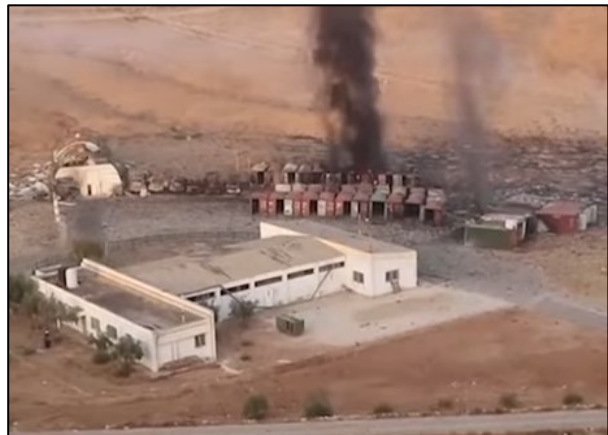
גם אירוע נפיצים זה אינו שונה מאירועים דומים של תחמושת ישנה/פסולה הנאגרת תחת תנאי אחסנה לא ראויים. בפרסומים הראשונים דווח על מצבור מכולות אשר קצר חשמלי גרם להתלקחות ולייזום התחמושת. ככל שהזמן עבר פורסמו עוד נתונים אשר העידו על הימצאות תחמושת פסולה ו"לא יציבה" במכולות תחת תנאי אקלים קיצוניים ואשר גרמו לתגובות כימיות שהביאו לפיצוצים. על פי המידע שפורסם, גלי החום הקיצוניים ששטפו את המדינה גרמו ל"הרחבה תרמית" (!?) של פצצות מרגמה שאוחסנו במכולות וגרמו להפעלה הלא רצונית של כלל התחמושת באתר האחסנה.

אתר המכולות לאחר הפיצוץ <sup>1</sup>

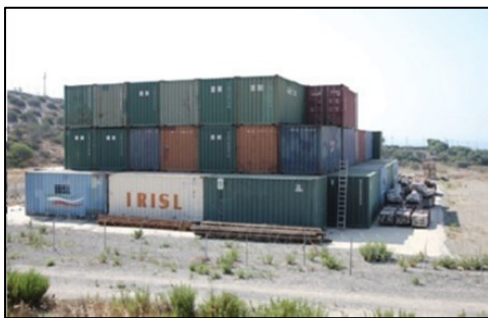
אתר המכולות בבסיס חיל הים הקפריסאי <sup>5</sup>

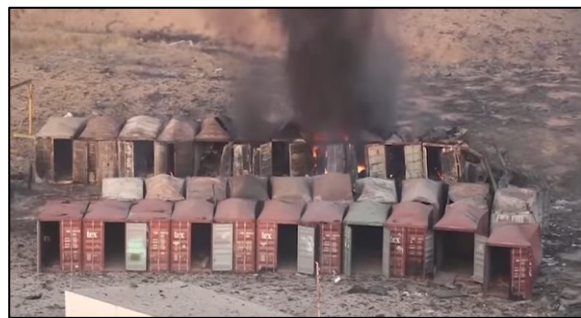
עובדה מעניינת נוספת היא ההצמדה של המכולות אשר תורמת לייזום סימפטי <sup>3</sup> של נפצים הסמוכים זה לזה. התפשטות הפיצוץ והמשך האירוע תלויים באופי קבוצות הסיכון והרגישות של הפריטים המאוחסנים לייזום סימפטי ובמקרים מסוימים כתוצאה מ"התבשלות" ממושכת של המכולות אשר מביאה לייזום פנימי כדוגמת אסונות הזיקוקין באנסחדה (הולנד, 2000), קולדינג (דנמרק, 2004), חוות מארלי (אנגליה, 2006) ופיצוץ בבסיס (קפריסין, 2011).

אתר המכולות בירדן לאחר הפיצוץ <sup>4</sup>

במקביל פעולות של הפרדת המכולות, קיום מתרסים ושמירה על מרחקי הפרדה פנימיים על פי קבוצות הסיכון ורגישות הפריטים להתפשטות האירוע היו תורמות רבות למזעור האירוע.

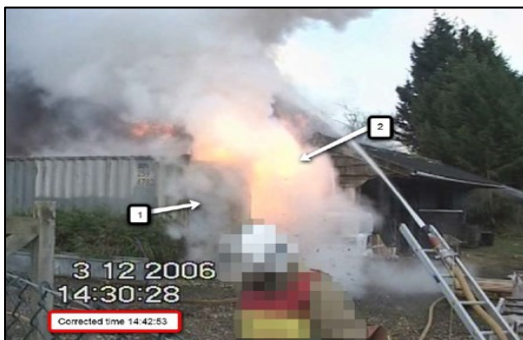
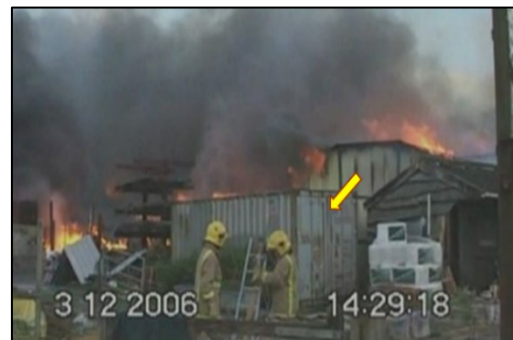
תמונות אחרונות לפני פיצוץ המכולה בחוות מארלי <sup>6</sup>

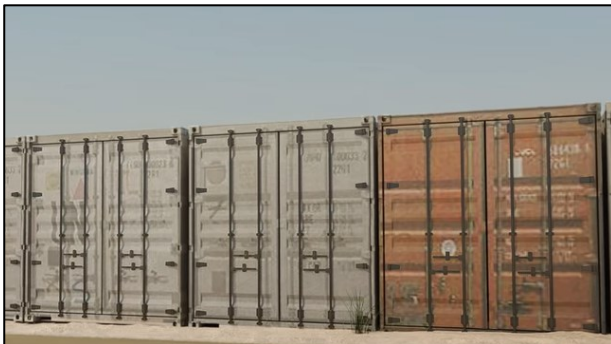
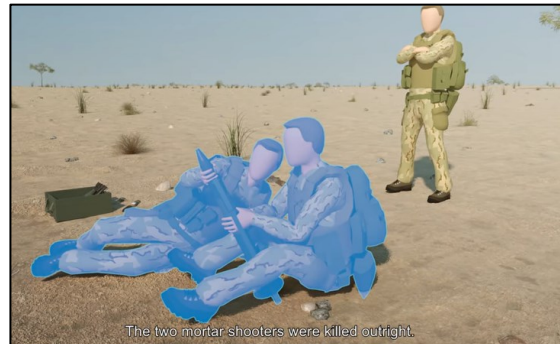
אילוסטרציה של אנשי הצוות (ימין) בעת התאונה ומכולות האחסנה של הפצמ"רים (שמאל)<sup>8</sup>

התחמושת עצמה אוחסנה במכולות מתכת (ראה תמונה שמאלית בעמוד הקודם) אשר לא עמדו בדרישות האחסנה/הובלה של משרד ההגנה - וכתוצאה מהיעדר הגנה בפני השמש ובקרת אקלים - סף טמפרטורה המקסימאלי המותר על פי הוראות היצרן נחצה פעמים רבות (על פי הממצאים, טמפרטורות האחסנה במכולות עלו מעל  $60^{\circ}\text{C}$ ).

מעבר לפגם המכני שהתגלה באותה סדרת מרגמות נקבע בתוצאות החקירה כי תנאי אחסנה לקויים, המלווים בטמפרטורות גבוהות וחדירת לחות, היו בעלי השפעה שלילית על המרעום (קורוזיה, יציבות חומרים אנרגטיים וכד'). בזמן התאונה, טמפרטורת מרעומי המרגמות בשטח הגיעה עד כדי  $60^{\circ}\text{C}$  (מעל טמפרטורה של  $50^{\circ}\text{C}$ , שהיתה הטמפרטורה המותרת ע"י הספק).

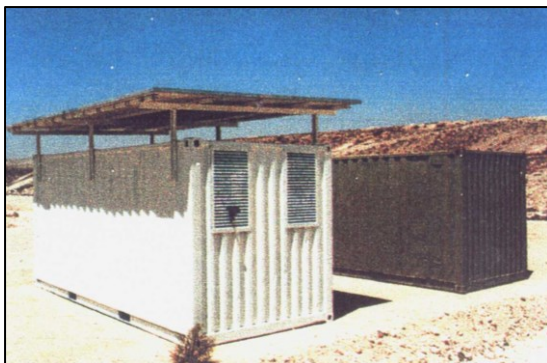
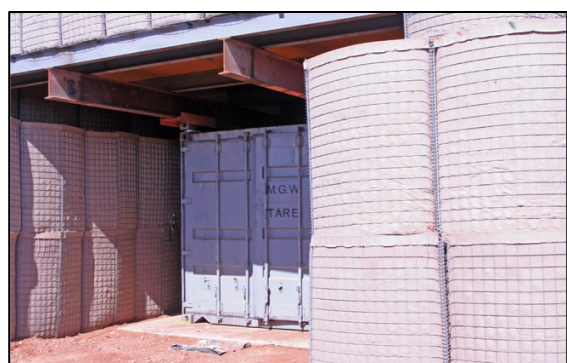
מכולה מקורה עם הפרדת מתרסי מגן (ימין) <sup>9</sup> מכולה "משודרגת" מול רגילה (שמאל) <sup>10</sup>

ניתן לראות כי התמונה מימין אף מדגישה את הצורך בקיום ההפרדה בעת אירוע חריג. מחקרים בנושא מידת ההתפשטות של פיצוצים סימפטיים נעשו עוד משנות ה-90 המאוחרות. מחקרים אלו נעשו לבחינת מרחקי הפרדה ריאליסטיים למכולות סטנדרטיות ובחינת שיטות לצמצום מרחקי הפרדה לאתרי מכולות זמניים.

השימוש הנרחב במכולות סטנדרטיות, כמתקן אחסנה המבוסס על מוצר קיים, אכן הנו בעל יתרון בעת פריסה בשטח ו/או מחסור באזור אחסנה זמין. עם זאת, יש לזכור כי הדבר גורר חסרונות שאותם נדרש לקחת בחשבון. בהיעדר אלטרנטיבה מתאימה, ניתן לטייב את תנאי האחסנה ע"י בקרת הטמפרטורה והלחות בצורה מאולצת כמו גם בידוד המכולה, צביעתה, ביצוע שינויים (פתחים), מתן הגנה מחשיפה לקרינת שמש ישירה וכד'. מעבר לעובדה כי הגנה בפני תנאי אקלים קיצוניים יכולה להאריך משמעותית את חיי המדף של פריטי התחמושת, יש לזכור כי יש לבצע "סדרי עדיפויות" לנושא החימוש ומידת רגישותו.

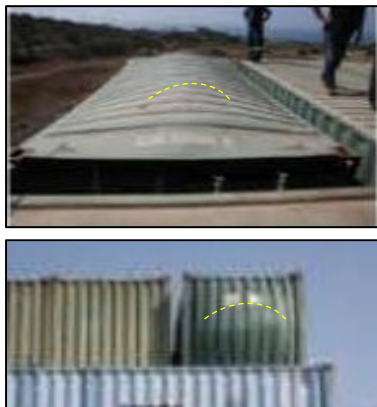
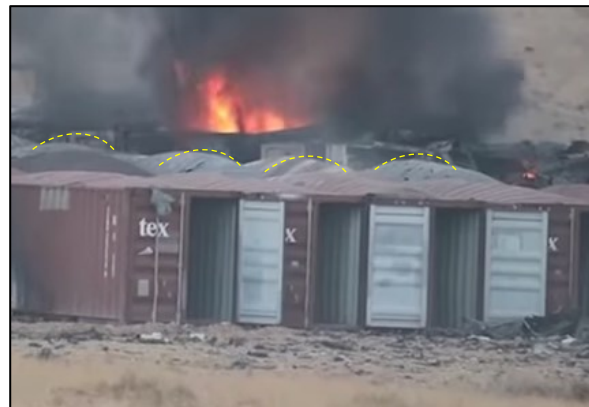
מכולות, הגם שנחשבות מבנה קל, מאפשרות בתנאים מסוימים הפחתה של מרחקי הפרדה פנימיים בקבוצות הסיכון הגבוהות כאשר תוספת מתרסים ביניהן מהווה הגנה משמעותית נוספת (לדוגמא, סוללת עפר בעלת עובי של ½ מטר ומעלה, נמצאה אפקטיבית כנגד נזקי רסס בקבוצת הסיכון הגבוהה ביותר). במקרה של תאונת הנפצים בירדן, ניתן לראות את מראה "התנפחות" המכולות הצמודות באתר. התנפחות מכולה, מהווה עדות לשריפה ו/או פיצוץ פנימיים של התכולה כמו במקרה של אסון המכולות בקפריסין (יולי 2011) בה נראתה בבירור מכולה שכזו שבוע לפני. קצין חיל הים הקפריסאי שניצל בנס ביום האירוע, קיריאקוס פואניס, תיאר בחקירה כי חש שמשוהו אינו כשורה באותו השבוע כאשר אחת מ-98 המכולות "התנפחה" והוא נדרש ע"י מפקדו להכין חדר מיוחד לצוות בדיקה אשר כללו בין השאר אנשי צבא וכיבוי לבחינת המכולה<sup>11</sup>.

מכולות "מנופחות" בסמוך למוקד האירוע (ימין) <sup>12</sup> המכולה "הבולטת" בקפריסין (שמאל) <sup>13</sup>

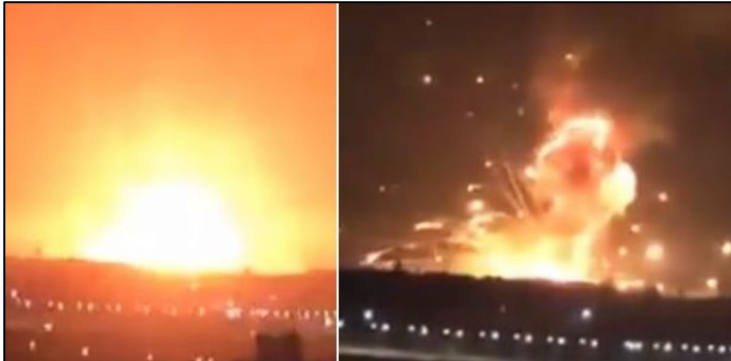
**"כדור האש" (שמאל) ואחד מהפיצוצים (ימין) שנראו מכיוון זרקא בו ניתן לראות העפה של רסס בוער<sup>16</sup>**

על פי האפקטים שנצפו, שלמות המכולות הסמוכות למוקד האירוע, פיזור הנפצים בסביבה ואופי הפיצוצים נראה על פניו כי לא בוצע ייזום מלא של כלל הנפצים והתקיימו רמות תגובה שונות, מדפלגרציה<sup>17</sup> ועד ניפוץ חלקי, התלויות באופי הפריטים שאוחסנו ומידת הכליאה של המכולות.

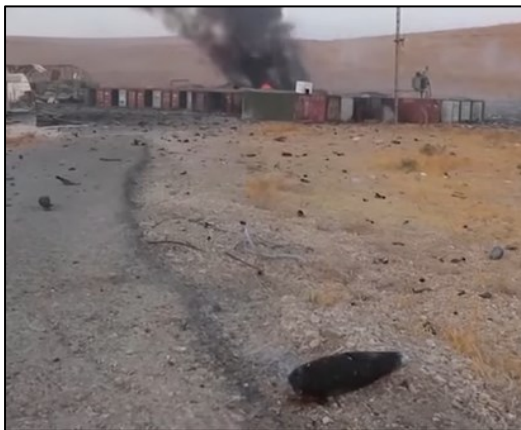
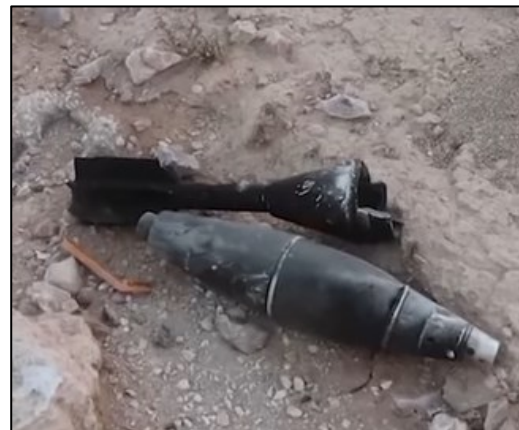
**פריטי תחמושת באתר: פצמ"ר מפורק בצד פצמ"ר שעבר כנראה ניפוץ חלקי (ימין) פגז שרוף במרחק כמה עשרות מטרים ממוקד האירוע (שמאל)<sup>18</sup>**

פיזור הפריטים השרופים/הלא שרופים בטווחים שונים מעידים גם הם על רמות תגובה אלו, למרות חוסר הרב במידע לנושא רמות הנזקים לסביבה (מבנים סמוכים, מכתשים בקרקע, אחוז הפריטים שיוזמו וכד'). רמות התגובה ניתנות לבחינה על פי קריטריונים של אפקטים נצפים או נמדדים בעת ניסויים לפריטי תחמושת ומוגדרות לשש רמות שונות מניפוץ ועד חוסר תגובה (Type I עד Type 6), אשר ניתן לזהותן בעת בחינת ממצאים פורנזיים באתרי תאונות נפיצים.
