מאת : אהרון (אריק) גורן

חודש לאחר פיצוץ מחסן האמוניום ניטראט בנמל ביירות וב-11.9 אירעה תאונת נפיצים באתר אחסנה בירדן, מספר ק"מ מהעיר זרקא. תאונה זו, בשונה מקודמתה בביירות, לא קרתה בסמיכות לבתי מגורים ומבנים רגישים אלא באתר מרוחק יחסית אשר שימש על פי הפרסומים בתקשורת מקום אחסון לפריטי תחמושת פסולים.

אהרון (אריק) גורן

המרכז הישראלי לבטיחות בנפוצים.

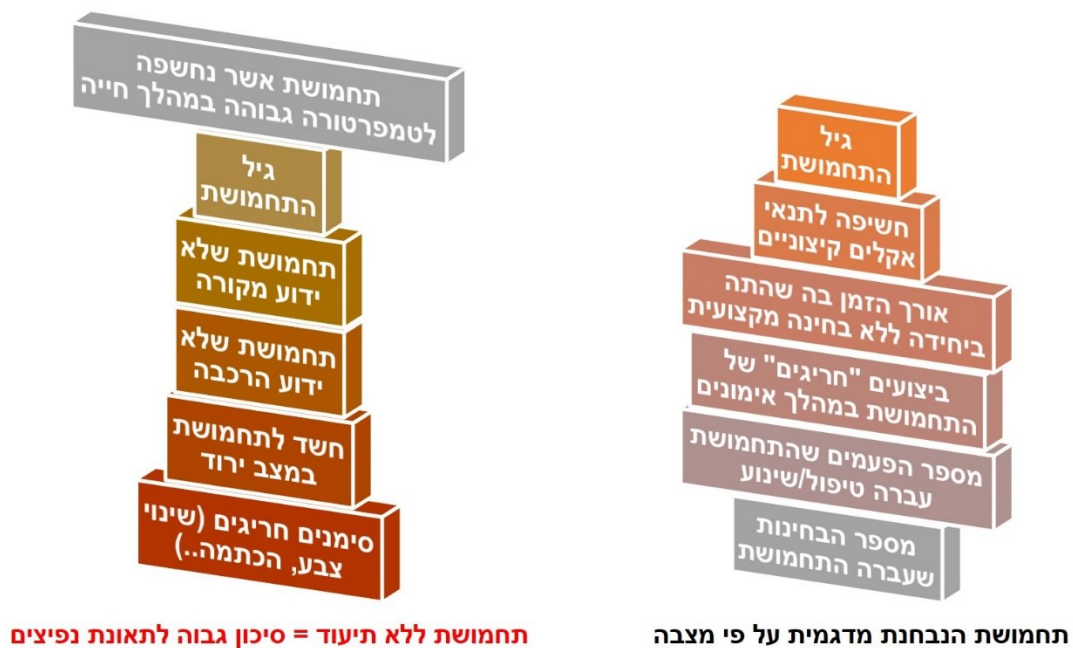
התרשים הבא מציג את המנגנון לקביעת תכנית מעקב ובחינה לתחמושת על פי הוראות IATG 07.20, תוך השוואה בין תחמושת הנבחנת בצורה סדורה לבין תחמושת ללא תיעוד אשר יציבותה מוטלת בספק.

באם נבחן את הנושא לפי הוראות IATG נראה כי תכנית המעקב הנדרשת תלויה במספר קריטריונים שהראשונים בהם הם גיל התחמושת ומידת חשיפתה לתנאי אקלים קשים.

הדבר מצריך תשומת לב מיוחדת ודחיפות לביצוע בעיקר כאשר התחמושת בעלת סיכון גבוה לתאונות נפוצים (צד שמאל של התרשים). בתחמושת זו יש לשקול פעולות של בחינות יציבות והשמדה מיידית, וכל עוד חסר מידע היא תהיה מופרדת במידת האפשר מנפוצים אחרים.
